Wurzelstifte für extreme Anforderungen

Karsten Troidner

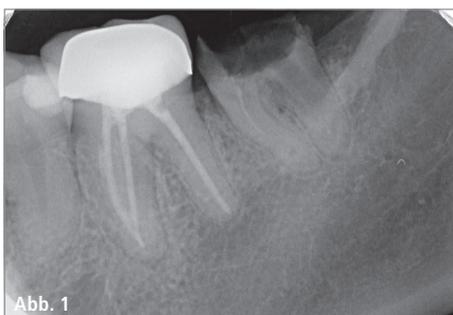
Abb. 1

Abb. 1: Zahn 37 nach Verlust des Aufbaus und der Krone. – **Abb. 2:** Zahn 37 mit revidierter Wurzelfüllung und DentinPost X Coated.

Die 42-jährige Patientin stellte sich in unserer Schmerzsprechstunde mit einer dezementierten Zirkonkrone mit Aufbau und Schraubstift an Zahn 37 vor. Die Allgemeinanamnese war unauffällig, der intraorale Befund zeigte ein konservierend prothetisch versorgtes vollständiges Gebiss. Der Zahn 37 war bis auf einen kleinen mesialen Dentinanteil auf Gingivaniveau frakturiert. Ein angefertigtes Zahnfilmröntgenbild (Abb. 1) zeigte eine insuffiziente Wurzelfüllung im mesio-bukkalen Kanal, keine Wurzelfüllung im mesiolingualen Kanal sowie das durch den ausgebrochenen Schraubstift fast komplett mit Ausnahme der apikalen Regionen ausgefüllte erweiterte Kanal-lumen der distalen Wurzel. Die apikale
