# Endodontischer Wiederaufbau bei außergewöhnlicher Anatomie

Dr. Alessandro Fava

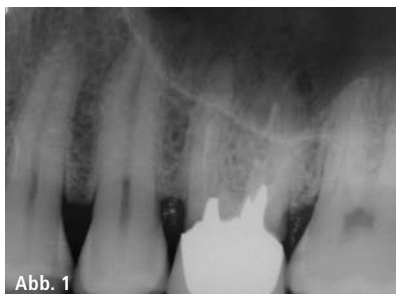
Abb. 1

Der 43-jährige männliche Patient erschien in der Praxis zum Entfernen einer einzementierten Prothese auf Zahn 26. Der Zahn war beim Kauen nicht symptomatisch und reagierte negativ auf den Perkussionstest. Auf einer Röntgenaufnahme (Abb. 1), die einige Monate zuvor aufgenommen wurde, war jedoch eine unzureichende Wurzelkanalbehandlung deutlich erkennbar. Die Kanalfüllung war mangelhaft, da die korrekte Arbeitslänge nicht erreicht worden war und die Füllung keine Dreidimensionalität aufwies. Aus diesem Grund wurde entschieden, vor der erneuten prothe-

Abb. 1: Präoperative Röntgenaufnahme. – Abb. 2: Trennung des Metallstifts.

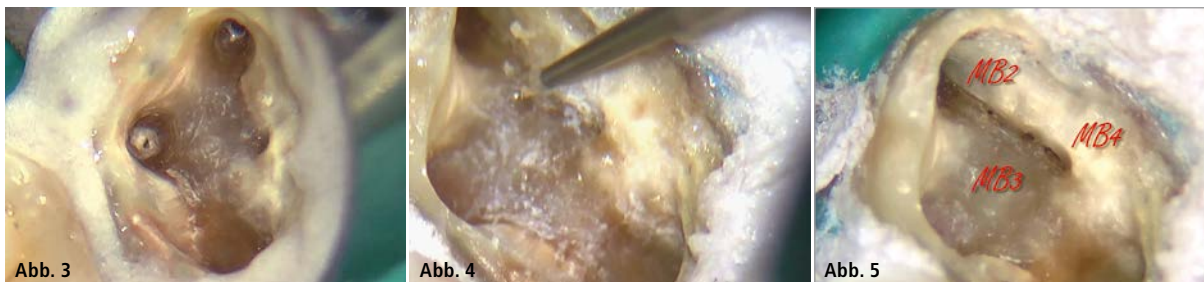
**Abb. 3:** Gereinigter Pulpakammerboden. – **Abb. 4:** Der H1SML EndoTracer in Aktion entlang der Verbindungslinie. – **Abb. 5:** Zusätzliche Öffnungen in der mesiovestibulären Wurzel.

Die neue Zugangskavität zum Kanalsystem wurde mit den Schallspitzen SF66 und SF68 (Komet Dental) bei einer niedrigen Leistungsstufe und unter Zufuhr von reichlich Kühlung neu definiert, wobei störende Faktoren entfernt wurden (Abb. 3). Danach fiel uns eine lang gestreckte Verbindungslinie vom Eingang des mesiovestibulären Kanals in palatinaler Richtung auf. Daher begannen wir jetzt die Suche nach dem zweiten Kanal in der mesiovestibulären Wurzel.<sup>2-4</sup> Dank des EndoTracers (H1SML31.205.006, Komet Dental) mit langem Schaft (31 mm) wurde der Boden der Pulpakammer bei größtmöglicher Sicht auf der Suche nach einem möglichen zweiten Kanal in der mesiovestibulären (im Folgenden „MV“) Wurzel abgesucht (Abb. 4). Der EndoTracer wurde mit sanften Bewegungen bei niedriger Drehzahl (200–300/min) eingesetzt und folgte der Verbindungslinie, um Reste des organischen Materials zu entfernen. Dabei wurden drei weitere Eingänge entdeckt (MV2, MV3, MV4). Es lag also ein Molar mit ganz besonderer Anatomie vor (Abb. 5).

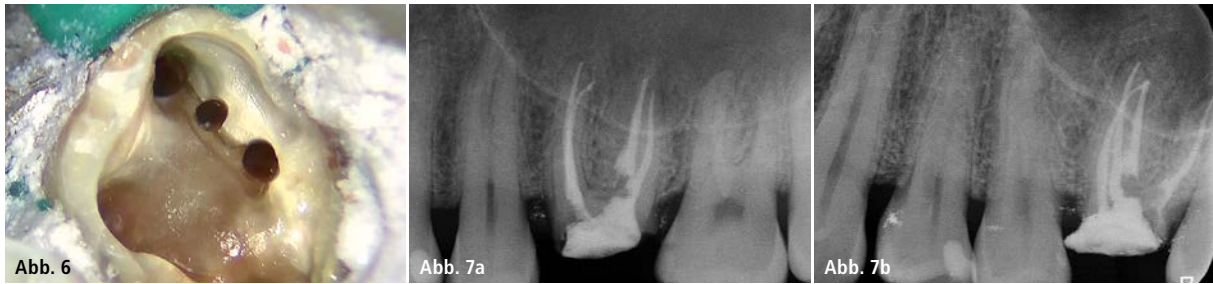
**Abb. 6:** Geformte und gereinigte mesiovestibuläre Kanäle. – **Abb. 7a:** Postoperative Röntgenaufnahme. – **Abb. 7b:** Postoperative Röntgenaufnahme, zweite Ansicht Halbwinkeltechnik in der horizontalen Ebene, um die komplexe Anatomie der mesiovestibulären Wurzel visuell darzustellen.

und der Formgebung durch die Feile F6 SkyTaper (Größe 025, Abb. 6). Dank der außergewöhnlichen Zuverlässigkeit und Schneidkraft dieser Instrumente konnte das komplexe Wurzelsystem effektiv, sicher und schnell bearbeitet werden.
